## **Information Urgente de Sécurité** Possibilité de raccourcissement de l'intervalle RRT-EOS

<b>Sous-ensemble de dispositifs suivants :</b>
Claria MRI™/Amplia MRI™/Compia MRI™/Viva™/Brava™ CRT-D Visia AF™/Visia AF MRI™/Evera™/Evera MRI™

Février 2021

Référence Medtronic : FA951

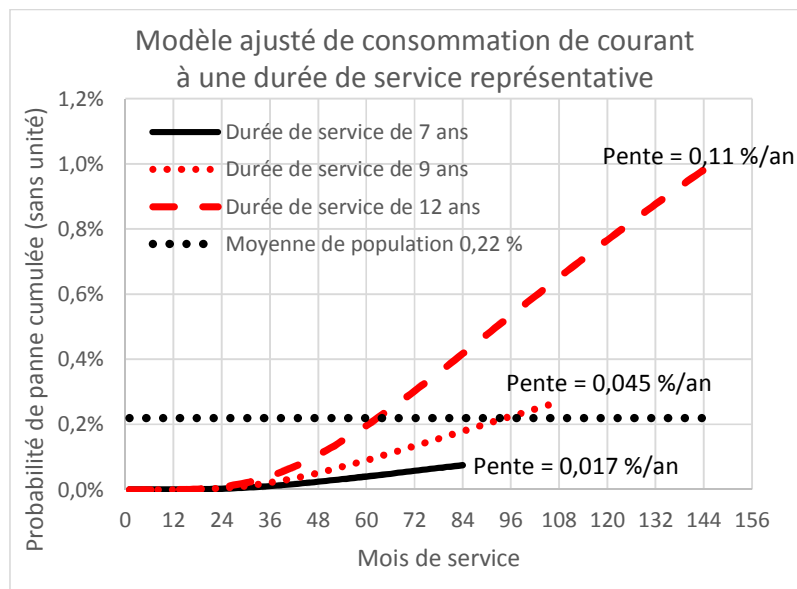
La probabilité cumulée est le risque attendu qu'un dispositif connaisse ce problème entre le moment de l'implantation et la fin du service. Lorsqu'un risque est évalué pour un dispositif qui a dépassé une durée de service de 3 ans, le risque restant peut être estimé en fonction de la valeur du risque annuel affiché.

La moyenne de 0,22 % correspond à la probabilité cumulée pour l'ensemble des dispositifs susceptibles de connaître ce problème. Cette valeur tient compte de la longévité attendue et de la mortalité des patients. Tous les dispositifs avec une durée de service projetée de 12 ans ne seront pas en service après 12 années.

- La pente de la courbe reflète le risque par an basé sur des durées de service exemples de 7, 9 et 12 ans.
- La pente (le risque par an) est constante après environ 3 ans de service.
