## NOTIFICATION D'INFORMATION DE SÉCURITÉ URGENTE FA-Q325-HF-4

Contrôleurs système HeartMate II® et HeartMate 3™ utilisés  
avec le LVAS HeartMate 3™ et le LVAS HeartMate II®  
(Numéros de modèle : 106017, 106524INT, 106531INT, 106531LF2)

Division Heart Failure  
Abbott Medical  
6035 Stoneridge Dr.  
Pleasanton, CA 94588

Octobre 2025

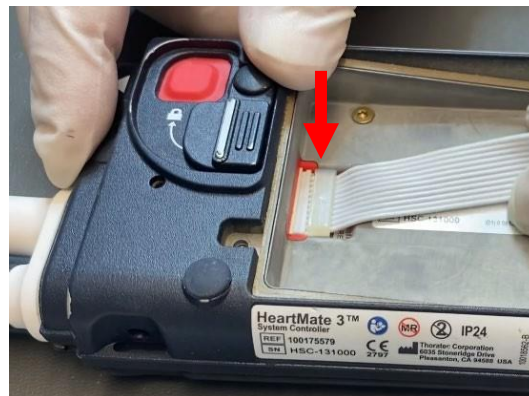
**Figure 1 : Connexion du câble ruban de la pile de secours**

Dans les plaintes confirmées, Abbott a identifié une corrosion au point de connexion du contrôleur système et du câble ruban de la pile de secours. Cela peut être causé par une manipulation et un mouvement excessif du ruban lors de l'installation ou du remplacement de la pile de secours, notamment au niveau de l'interface de connexion du câble ruban, voir Figure 1.

Pour réduire les futurs cas d'alarme de défaut de la pile de secours, Abbott recommande aux professionnels de santé, lors de l'installation ou du remplacement de la pile de secours, de limiter toute manipulation, mouvement, contrainte ou traction excessive au niveau de l'interface entre le câble ruban et le contrôleur. Un exemple de manipulation excessive peut notamment consister à utiliser le câble ruban pour supporter le poids du contrôleur.

Abbott développe et qualifie une modification de l'interface de connexion de la pile de secours du contrôleur système pour résoudre ce problème, laquelle sera mise en œuvre après obtention des approbations réglementaires.
